Protokoll styrelsemöte 17 juni kl.18

Årlig säkerhetsbesiktning av Lekplats: Brittsommargränd			
Organisation	Lasses/Lekplatsbesiktning AB	Org.nr	559020-7659
	Träffgatan 5	Tel	08 – 742 04 88
	136 44 HANDEN	Fax	lasse.winterstein@gmail.com
Besiktningssman	Stefan Svensson	Tel	0760-51 22 11
	Innehar Certifikat nr CPL195:20 utfärdad av SERENO Certifiering AB		
Klagomål	I det fall ni har synpunkter på utförd säkerhetsbesiktning kan ni kontakta: SERENO Certifiering AB Box 5609 114 86 STOCKHOLM Tel: 08 – 556 953 30

Besiktningssubjekt: Lekplats

Besiktningsobjekt	Brittsommargränd		
Beteckning	Årlig säkerhetsbesiktning		
Adress	Brittsommargränd 1		
Ort	Tyresö		
Hänvisningsskyltning			Se bilaga
	Finns	X	Saknas
Tidigare fel	Åtgärdade		Kvarstår
Fel nr	Felbeskrivning:	Hänvisning	Klassning
2	Allmänna säkerhetsåtgärder	1176-7, 8.2.3	C

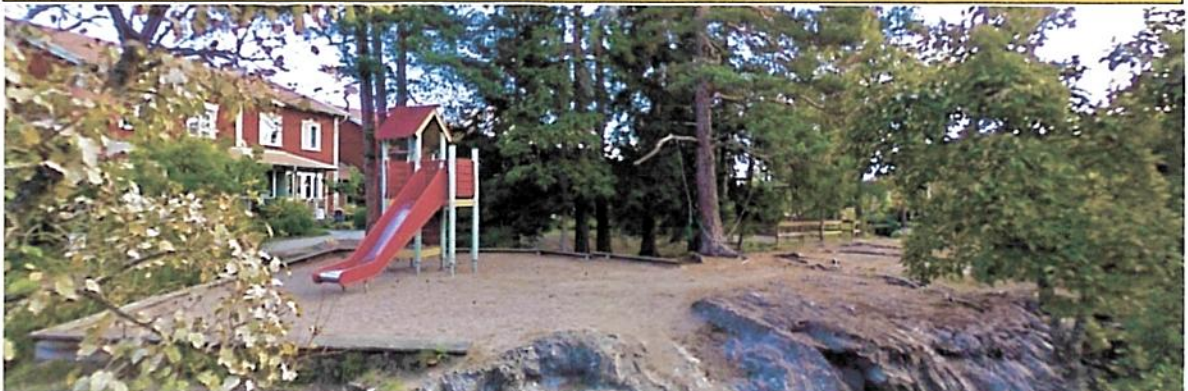
Översiktsbild:

- Fel nr 1. Drift- och underhållsplaner, enligt tillämpliga delar av SS-EN 1176-7, bedöms saknas. Bedömningen är tagen med hänsyn till information från driftansvarig samt antalet och/eller klassificeringsgrad av identifierade fel.
- Fel nr 2. Informationsskylt för lekplatsen saknas. Vid lekplatsen ska det finnas en tydligt synlig skylt (piktogram, grafisk symbol) med följande information: Allmänt telefonnummer 112 för nödsituationer; Kontaktuppgifter till underhållspersonal, t.ex. telefonnummer, e-mail, hemsida; Lekplatsens namn; Lekplatsens adress eller GPS-koordinater; annan relevant information, där så är tillämpligt. I Sverige omfattas även inhägnad lekplats i närheten av förskolor av kravet.

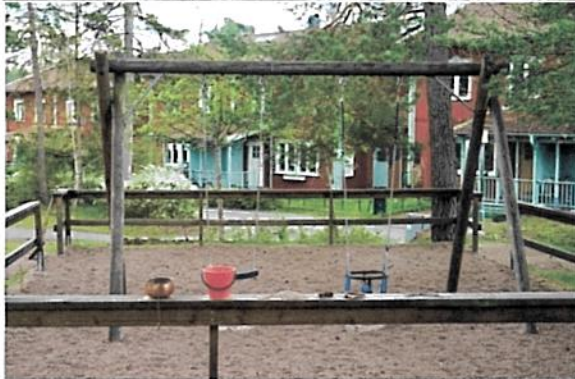
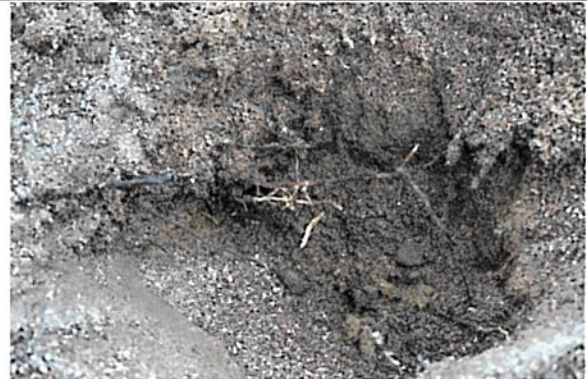
Redskap 1	Gungställning		Fallhöjd	1500 mm
Tillverkare	Saknas	Produktnamn	Saknas	
ID-märkning	Saknas	Produkt nr	Saknas	
Fel:	Beskrivning av fel		Hänvisning	Klassning
3	Rutinmässigt underhåll		1176-7, 7.1	C
4	Identifiering av redskap		1176-1, 7.1	C

Fel nr 3. Underhåll av stöddämpande underlag som innehåller mycket växtrötter.

Fel nr 4. ID-märkning saknas.
 Redskapet ska vara märkt tydligt, varaktigt och synligt från marknivå med minst följande: Tillverkarens namn och adress; Redskapets beteckning och tillverkningsår; nummer och datum för denna Europastandard, dvs SS-EN 1176-1:2017.

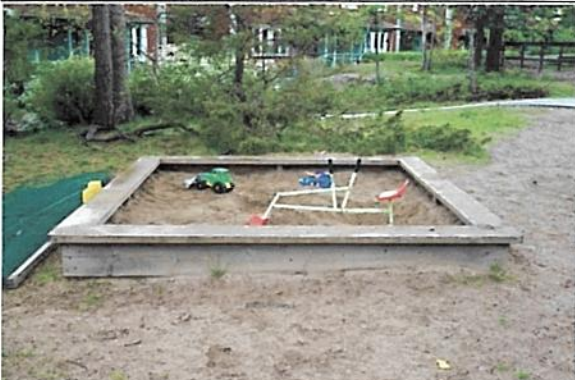
Redskap 2	Sandlåda		Fallhöjd	<600 mm
Tillverkare	Saknas	Produktnamn	Saknas	
ID-märkning	Saknas	Produkt nr	Saknas	
Fel:	Beskrivning av fel		Hänvisning	Klassning
5	Identifiering av redskap		1176-1, 7.1	C

Fel nr 5. ID-märkning saknas.

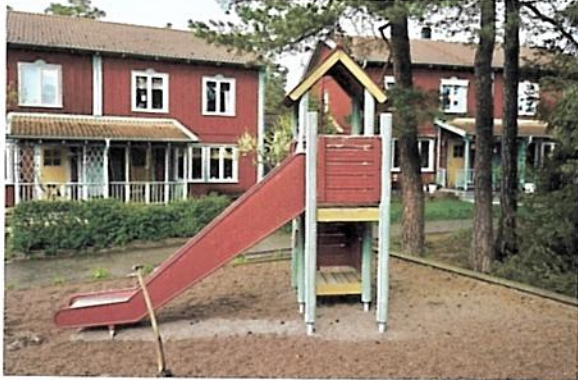
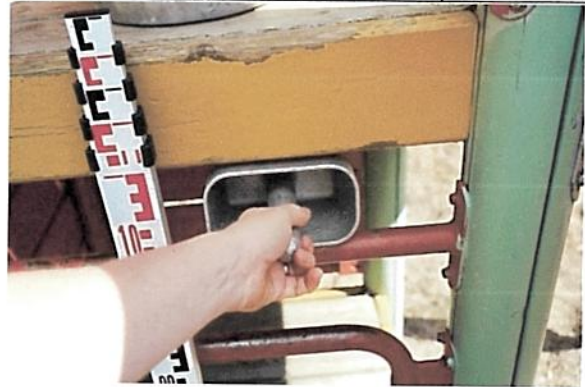
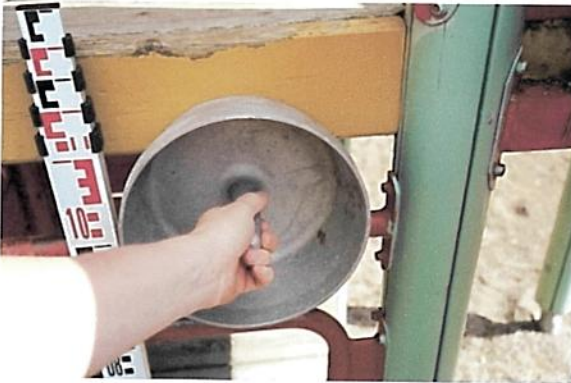
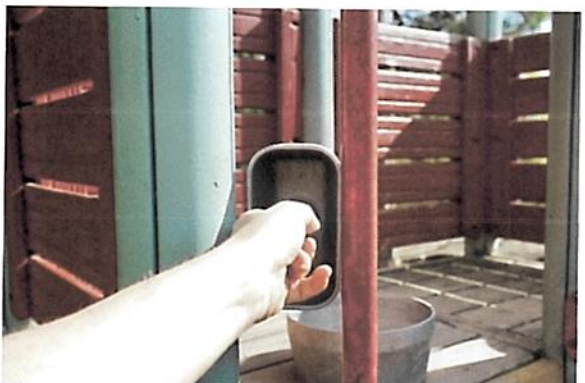
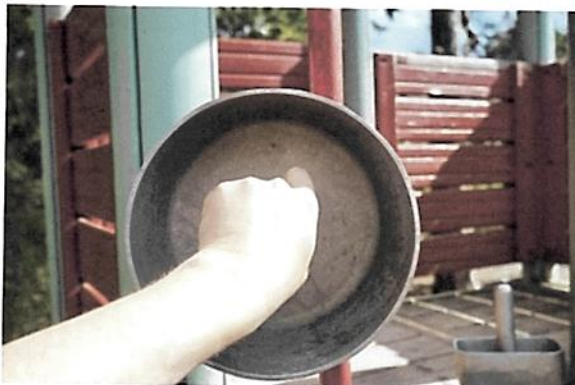
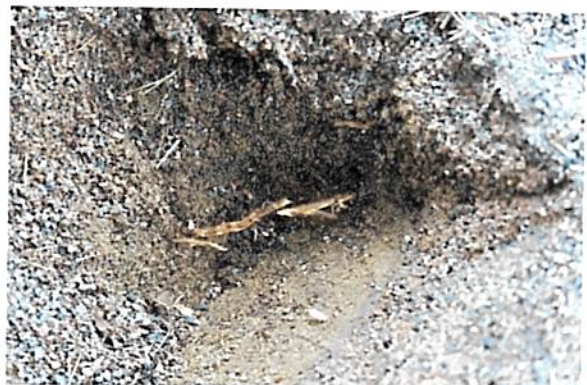
Fel nr 6. Öppningar i redskapet identifierats där huvud och hals kan fastna.
Öppningarna uppfyller inte kraven efter utfört prov enligt D.2.1.

Åtkomliga helt omslutna öppningar med en nedre kant som är mer än 600 mm ovanför lekytan ska provas i enlighet med D.2.1. Provkropp C eller E får inte passera genom någon öppning om inte även den stora huvudformade provkroppen D kan passera.

På bilderna visas provkropp C och D.

Exempel, farliga öppningsmått är mellan 89 och 230 mm.

Fel nr 7. Underhåll av stötdämpande underlag som innehåller växtrötter.

Fel nr 8. ID-märkning saknas.
